Innovación en Pavimentos de caminería rural Aplicación de nuevas tecnologías.

Prueba experimental de Paysandú.

INFORME FINAL

(Estado de Situación a Mayo 2019)

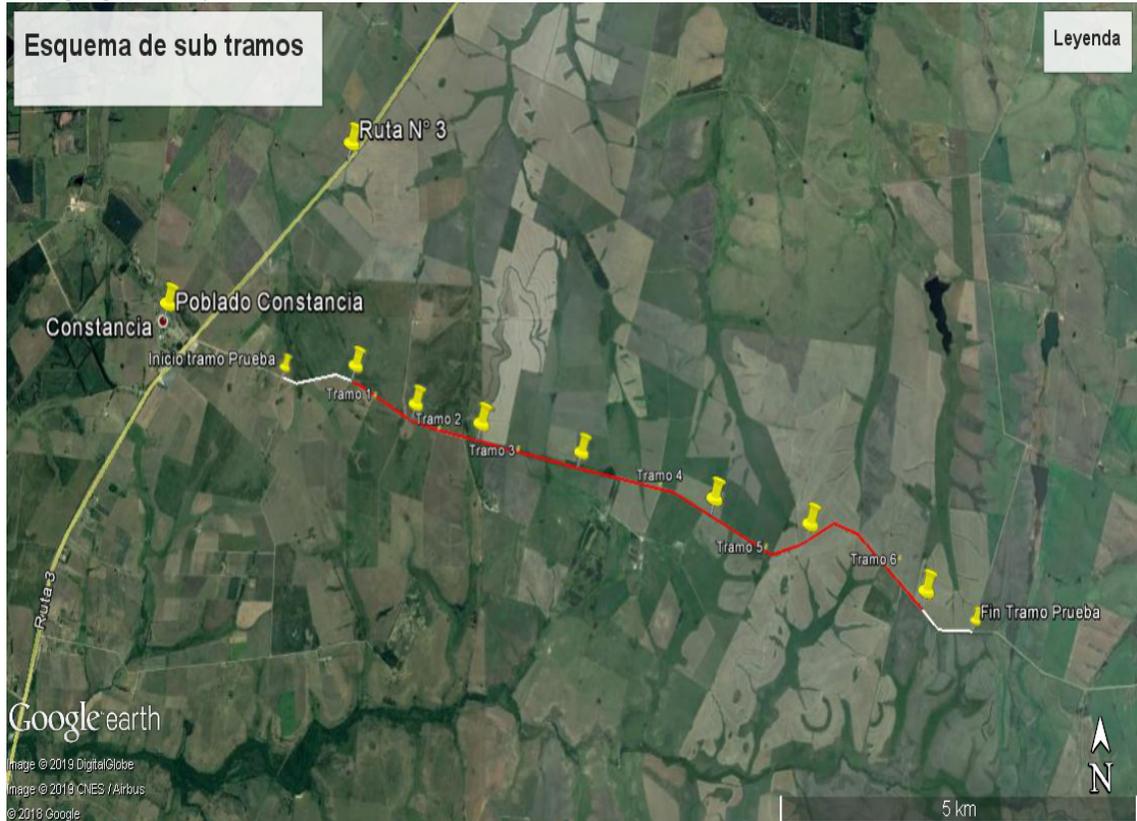
Vista google del esquema de tramos

En la imagen se observa el tramo con las marcas delimitando cada uno de los sub - tramos, los estabilizados (en rojo) y los testigos en ambos extremos (en blanco).

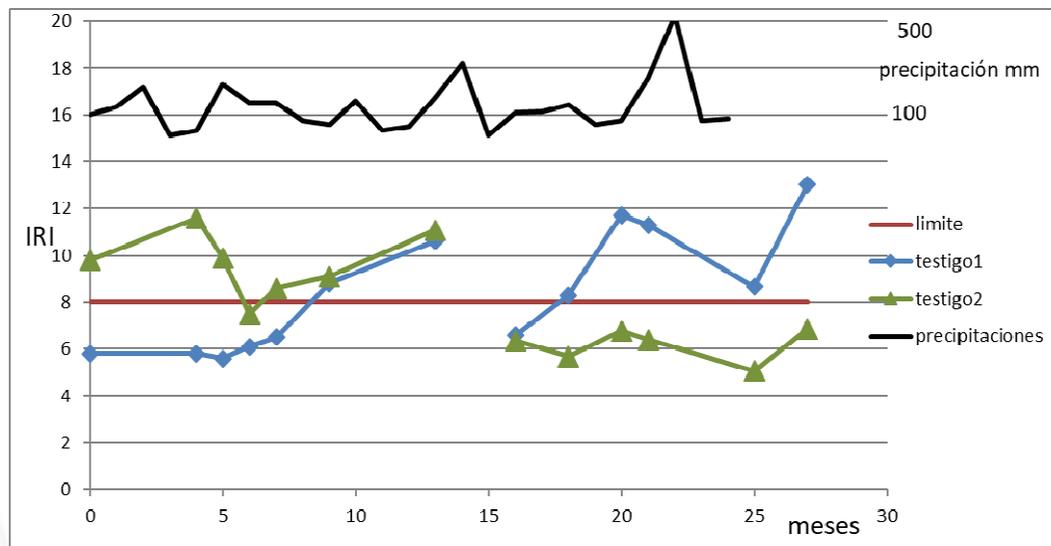
Los tramos testigo deberían tener un comportamiento similar y un estado inicial también muy parecido. A pesar de ello podemos ver que el valor de IRI inicial es en ambos tramos bastante diferente 5,8 para el tramo 1 y 9,8 para el 2. Este segundo tramo permanece en peor estado en todo el primer año (hasta marzo 2018). En el mes de Abril de 2018 se produce una conformación de ambos tramos testigo, observándose que el trabajo fue mejor ejecutado, al resultar un IRI inicial de 6,59 y 6,31 respectivamente. Al final del segundo año se tienen valores de IRI de 8,67 y 5,07 invirtiéndose la tendencia observada en el primer año.

Esto muestra que la puesta en obra es muy importante, lo cual puede resultar obvio, en la serviciabilidad del pavimento. Una mala puesta a punto inicial condiciona el comportamiento posterior.

No podemos explicar porqué luego del reperfilado de abril de 2018 la evolución del IRI en ambos tramos es completamente diferente.

En forma conservadora, tomamos 6 meses como el período en que se puede trabajar antes de un reperfilado.

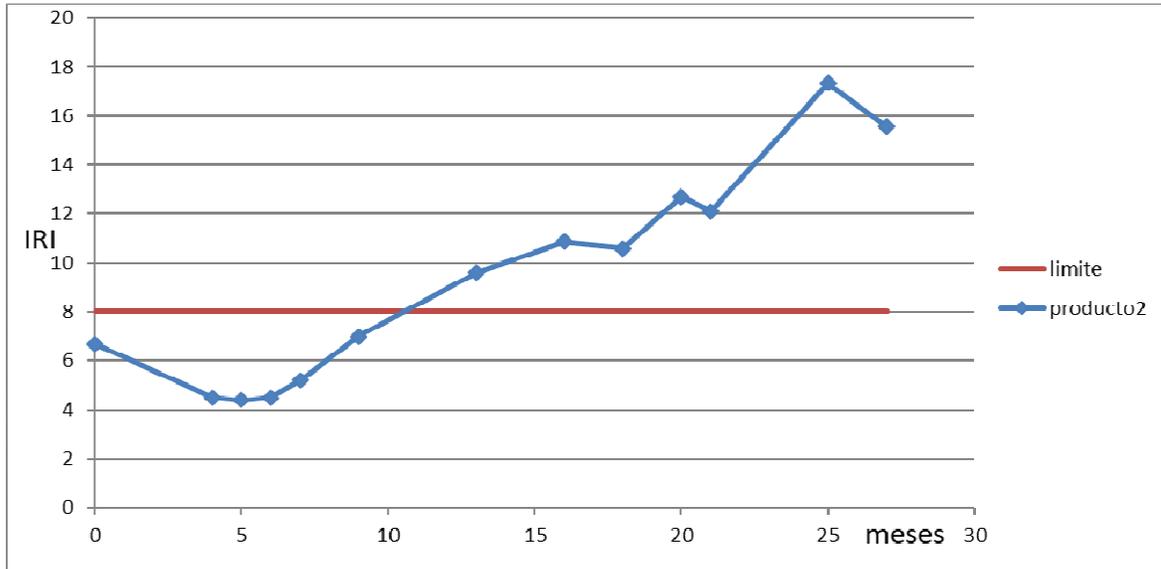
El tramo 2 puede considerarse que tuvo un comportamiento adecuado ($IRI < 8$) hasta los 10 meses luego de la aplicación del producto. Luego, el mismo aumenta rápidamente el IRI, por lo que se puede suponer que el fin de la vida útil es a los 10 meses.

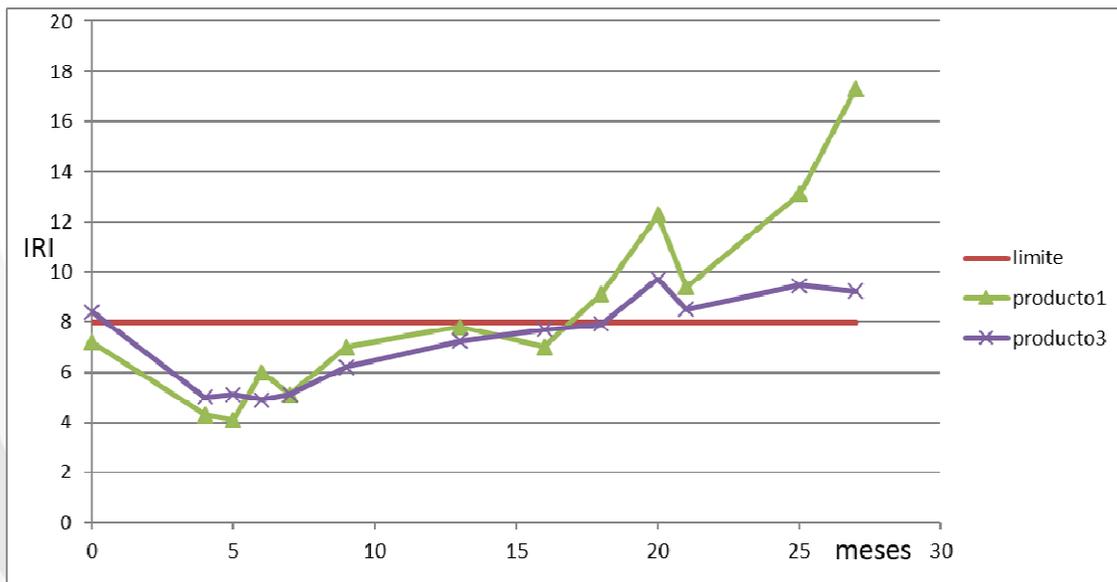
Los tramos 1 y 3 tienen un comportamiento en servicio adecuado hasta los primeros 18 meses. En el tramo 3, se pudo observar que existió un problema de tipo constructivo al compactarse con rodillo pata de cabra pesado, lo cual generó ahuellamientos iniciales que afectan negativamente al IRI, si bien se “maquilló” este problema en forma superficial, el ajuste no tuvo suficiente adherencia como para mantenerse a lo largo de los 2 años. Si se mejoran las condiciones operativas de la aplicación, este producto puede tener un mejor rendimiento y mayor vida útil. Cabe agregar que la estabilización con cemento es la única que mejora el poder soporte del pavimento granular.

Cabe mencionar que en el tramo 3, se pudo observar que existió un problema de tipo constructivo al compactarse con rodillo pata de cabra pesado, lo cual generó marcas derivadas del mismo rodillo que afectaron negativamente al IRI, si bien se “maquilló” este problema en forma superficial, el ajuste no tuvo suficiente adherencia como para mantenerse a lo largo de los 2 años. Si se mejoran las condiciones operativas de la aplicación, este producto puede tener un mejor rendimiento y mayor vida útil. Cabe agregar que a pesar de la situación planteada la estructura se encuentra en buen estado, con el perfil transversal correcto y sin huellas, posiblemente como consecuencia que la estabilización con cemento es la única que mejora el poder soporte del pavimento granular.

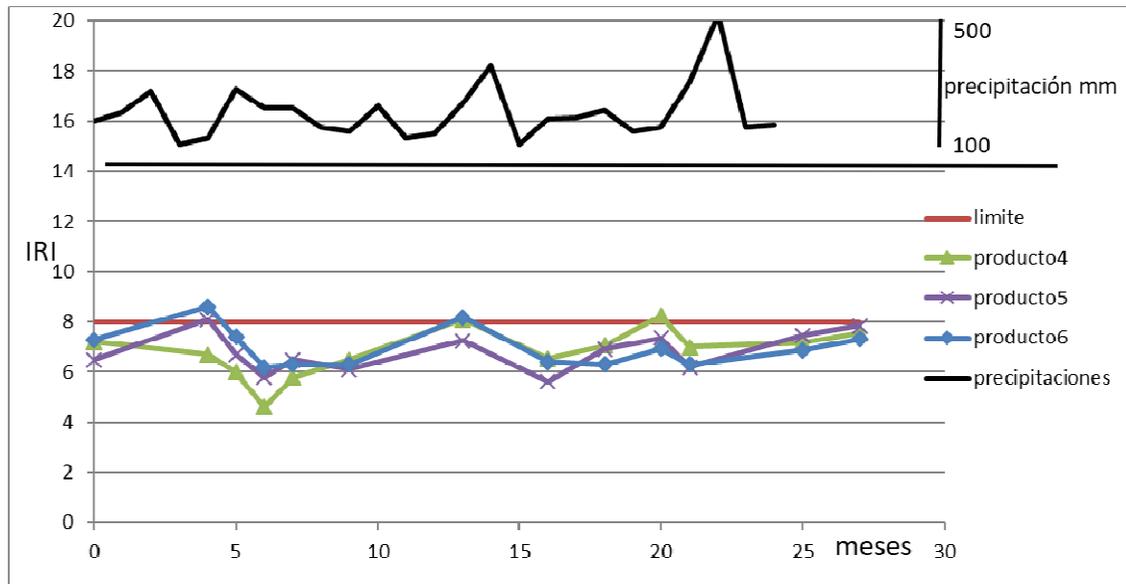
Los tramos correspondientes a los productos 4, 5 y 6 tienen un comportamiento bastante similar entre ellos, quedando prácticamente todo el período con un IRI inferior a 8.

Se observa un comportamiento algo fluctuante con el tiempo, que tal vez esté asociado con las condiciones de humedad del terreno de base y del pavimento granular con aditivo. El comportamiento es de alguna forma más dúctil que en el caso de la aplicación de los otros aditivos. Se puede decir que la vida útil sin mantenimiento puede ser de 24 meses o más. Considerando que durante el período tienen un IRI constante, resulta que el producto 4 tiene un valor IRI medio de 6.75 (desvest=0.99), el producto 5, un IRI medio de 6.71 (desvest= 0.74) y el producto 6 un IRI medio de 6.92 (desvest=0.80). Prácticamente podemos decir que el comportamiento de los tres tramos con aditivos es equivalente.

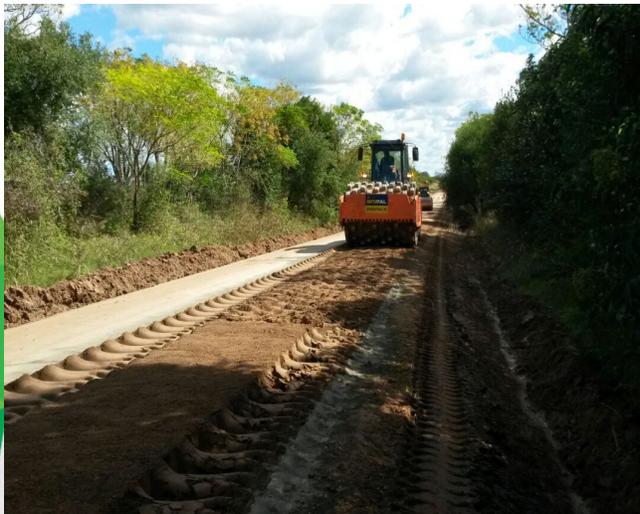
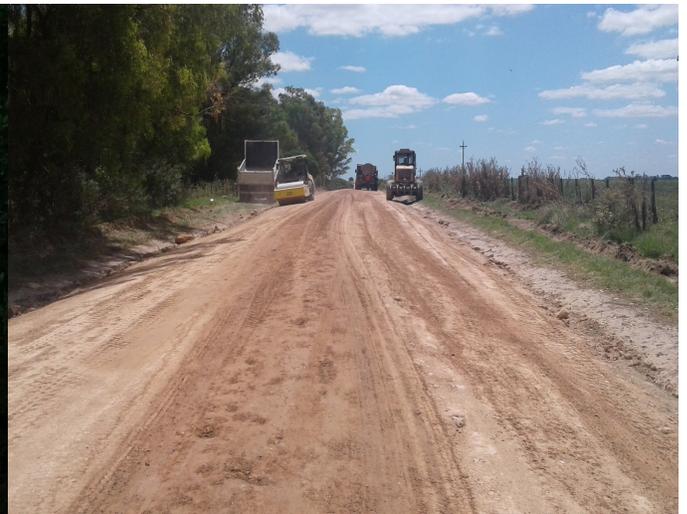
Ejecución de las Obras

En el caso de las soluciones líquidas (tramos 1, 2, 4, 5, 6) el procedimiento consistió en realizar un escarificado de 20 cm sobre la capa superior, luego se aplicaron los productos diluidos en agua mediante camión regador (tal cual lo que se realiza habitualmente para dotar de la humedad óptima al suelo), para después reconformar, compactar y perfilar.

En el caso del cemento Pórtland, la aplicación del cemento se realizó con la maquina recicladora de suelos, la cual incorporó la cantidad de cemento establecida de acuerdo a los ensayos realizados previamente. Luego se procedió a la compactación y perfilado de la superficie.
